Tabela 5.1: A quadrícula e seus componentes na cidade de Tanabi
Elevação a município: 1882
Chegada da Ferrovia: 1959

Tabela 1.1: Edifício histórico componente do eixo urbano

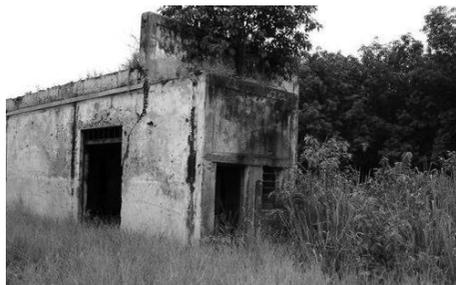
Estação em

Edifício: Estação Ferroviária

Data da Construção: 1959

Função Originária: Estação

Função Atual: Abandonada (ruínas)

Forma: Retangular

Materiais: Alvenaria

Pavimentos: 1
